# Untersuchungen zur Verhütung von Vogelkollisionen an transparenten Lärmschutzwänden

## *Test of measures to prevent bird-strikes on transparent noise-protection walls*

Hans Schmid & Antoine Sierro

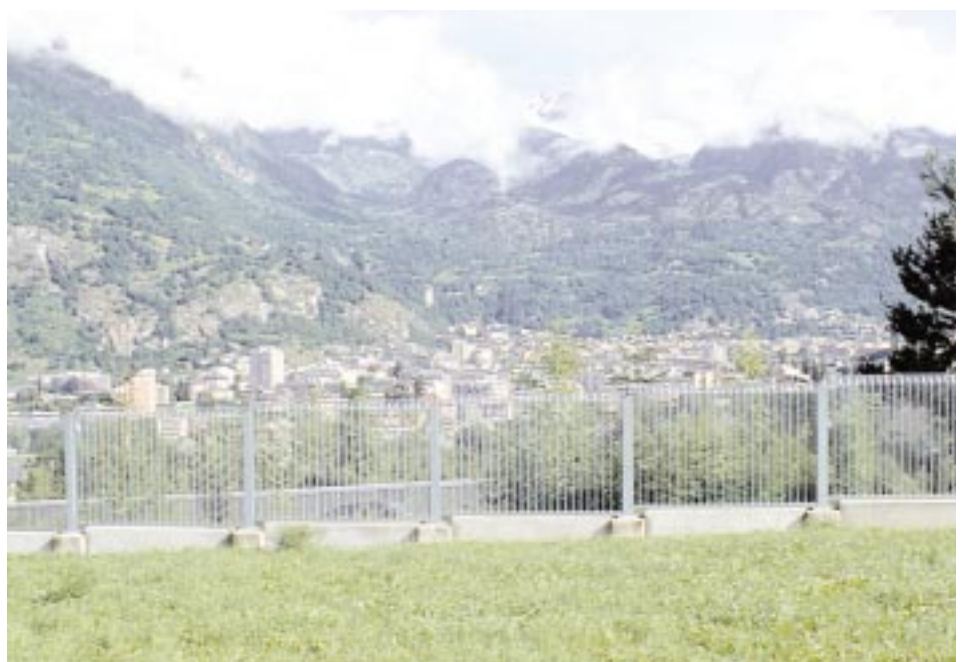
Abb. 1: Übersicht über das Untersuchungsgebiet: Die Schallschutzwand führt zum Teil durch offenes Gelände, zum Teil durch stark mit Hecken, Einzelbüschen und Bäumen durchzogenes Gebiet.  
Fig. 1: Study area: Transparent walls to minimize noise immissions along motorways lead through open landscape and areas with hedgerows, bushes and trees.

Unsere Versuche wurden im Wallis/Schweiz an der Simplon-Nationalstrasse oberhalb Brig-Glis auf einer Höhe um 750 m ü. NN durchgeführt (vgl. Abb. 1). Die Strasse zieht sich einem Hang entlang durch intensiv genutzte Wiesen, die von Hecken unterbrochen werden, und durch ein Wohnquartier, das zur Zeit stark ausgebaut wird. Die dortige Vogelwelt ist als mehr oder weniger durchschnittlich zu bezeichnen. Es kommen weder Arten mit besonderen ökologischen Ansprüchen noch Arten, die in speziell hohen Dichten anwesend wären, vor. Bei gewissen Wetterlagen treten regelmässig rastende Zugvögel auf, bei späten Schneefällen auch Bergvögel auf der Schneefucht.

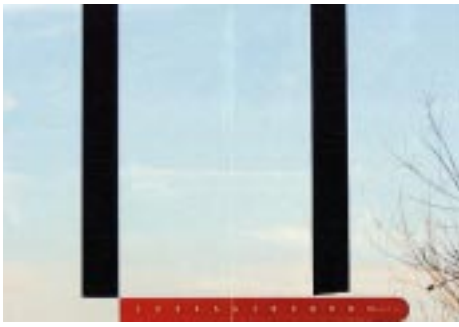
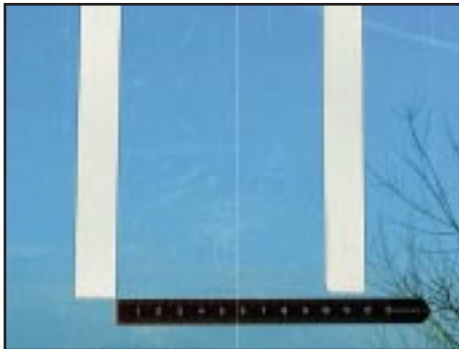
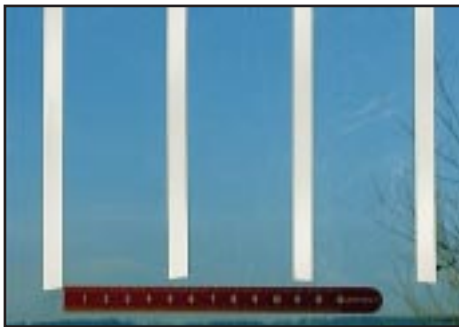
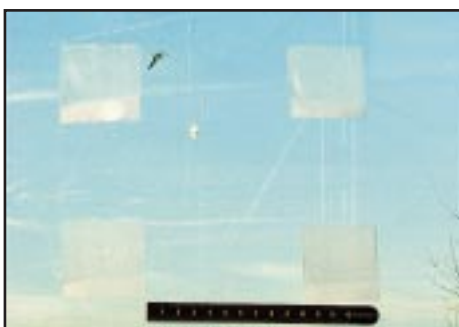
Abb. 3–8: Übersicht über die verwendeten Markierungen (Details siehe Text).  
Fig. 3–8: Markings tested (details in text).

Wo es wirklich transparente Wände braucht, müssen vertikale Markierungen darauf angebracht werden. Die Markierungen sollen sich auf der Seite befinden, die der Strasse abgekehrt ist. Diese Streifen werden möglichst schon im Werk aufgetragen. Technisch gibt es dazu verschiedene Möglichkeiten: Sie sollten 2 cm breit sein und im Abstand von maximal 10 cm voneinander angebracht werden. Möglich sind auch 1 cm breite Streifen, doch müssen dann die Abstände auf 5 cm reduziert werden. Wir empfehlen, sie in einer Farbe aufzutragen, die sich von der Umgebung abhebt. Hellere Farben dürften bei schlechten Beleuchtungsverhältnissen einen besseren Schutz bieten. Auf den untersten 10 cm der Scheibe kann auf eine Markierung verzichtet werden, ebenso auf den obersten, falls die Scheiben oben eingefasst werden. Es sollen möglichst reflexfreie Scheiben verwendet werden, damit sich die Umgebung nicht darin spiegelt.
