Spechtschäden an Hausfassaden

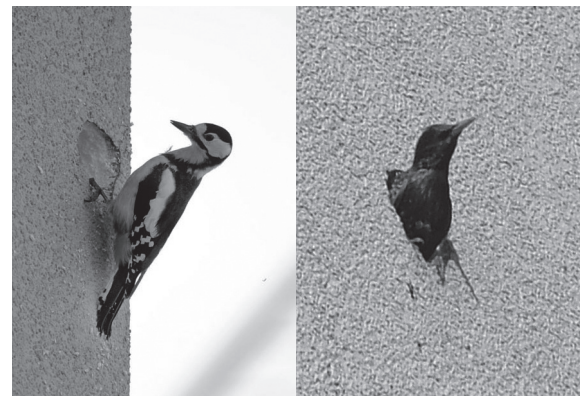
Abb. 1: Buntspecht mit Loch an aussenisolierter Fassade (Foto: R. Oeschger).

Abb. 2: Durch Spechtlöcher dringt Feuchtigkeit ein und reduziert die Dämmwirkung der Isolation. Die Löcher sollten deshalb möglichst bald verschlossen werden. Reparaturen sind aber tabu, solange Stare oder andere Vögel darin Junge aufziehen. Ihre Bruten sind gesetzlich geschützt!

Jedes Jahr werden BirdLife Schweiz und der Schweizerischen Vogelwarte 20-50 Spechtschäden an aussenisolierten Hausfassaden gemeldet. Die meisten Fälle stammen aus Städten und Agglomerationsgemeinden des Mittellandes. Sie betreffen Fassaden, deren Mauerwerk aussen durchwegs mit Hartschaum-Dämmplatten, einem Armierungsgewebe und einem Aussenputz mit eher grober Körnung (mind. 2mm) versehen ist. Die Vögel sind fast immer Buntspechte (Abb. 1), selten auch Grünspechte. Sie hacken einzelne oder mehrere bis faustgrosse Löcher in die Fassaden. Allenfalls werden diese später von anderen Vögeln genutzt (Abb. 2). Besonders gefährdet scheinen Bereiche an Hausecken zu sein.

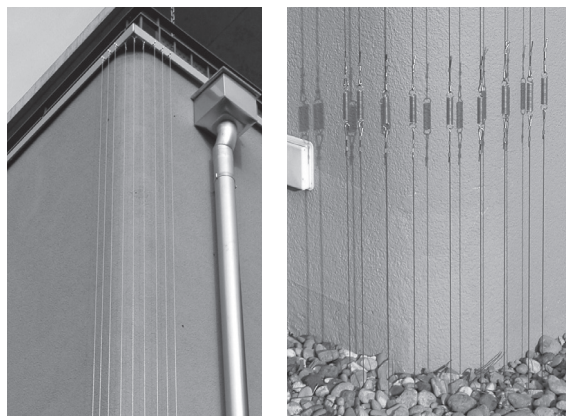
Abb. 3: Abwehrdrähte in spechtgefährdeten Fassadenbereichen und Detailaufnahme mit Spannelementen (Fotos V. Döbelin).

Durch das Spannen senkrechter Stahldrähte (siehe Abb. 3), ca. 5-7 cm vor den zu schützenden Fassadenbereichen und im Abstand von maximal 8 cm zueinander, sollten sich Spechte ebenfalls vom Landen abhalten lassen. Ähnlich wirksam sind Spanndrahtsysteme zur Fassadenbegrünung. Verwenden Sie dafür Gerüstkletterpflanzen ohne Haftwurzeln, also Gemeine Waldrebe *Clematis vitalba* oder Wohlriechendes Geissblatt *Lonicera caprifolium* statt Efeu oder Wilden Wein.
