# Vogelkollisionen mit Glas: Citizen-Science-Daten aus der Schweiz

Roman D. Furrer, Pius Korner

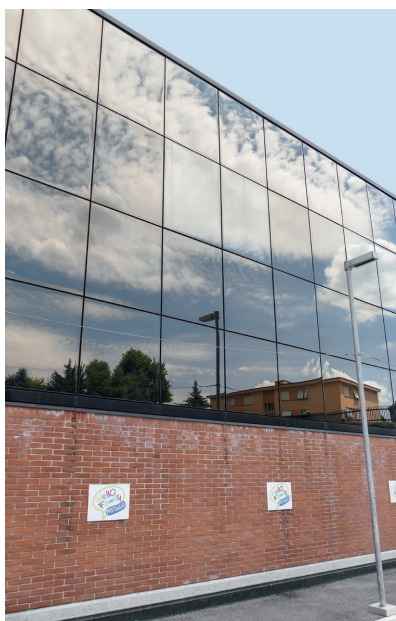
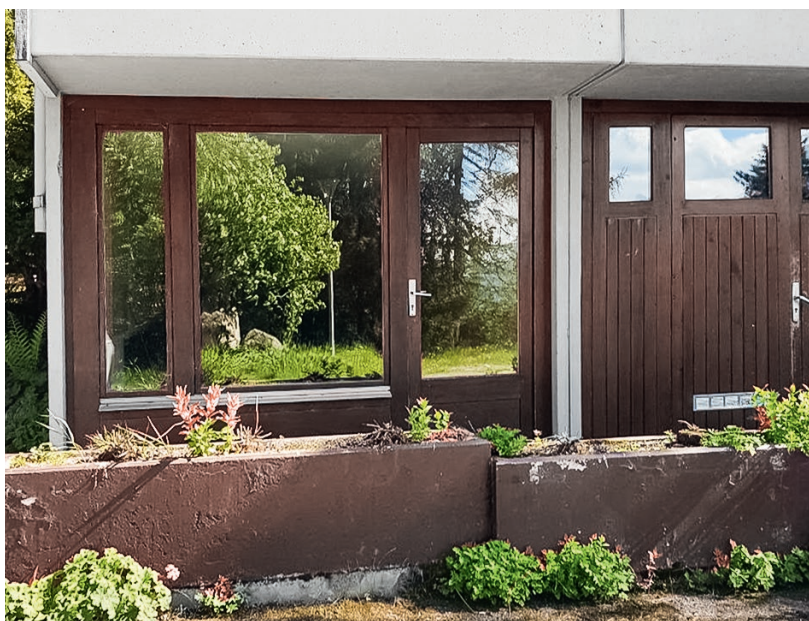
Abb. 1. Fassaden mit grossen, stark spiegelnden Scheiben, aber auch kleinere Fenster, die Bäume oder Büsche spiegeln, führen oft zu Vogelkollisionen. Vögel fliegen Scheiben an, in denen sich der Himmel oder attraktive Habitate spiegeln, und prallen so aufs Glas. Fotos Violetta Fontana (links) bzw. Bernard Volet (rechts).

*Façades made of large, highly reflective glass, but also smaller windows that reflect trees or bushes often lead to bird collisions. Birds fly towards the reflected sky or structures such as trees and bushes and collide with the glass.*

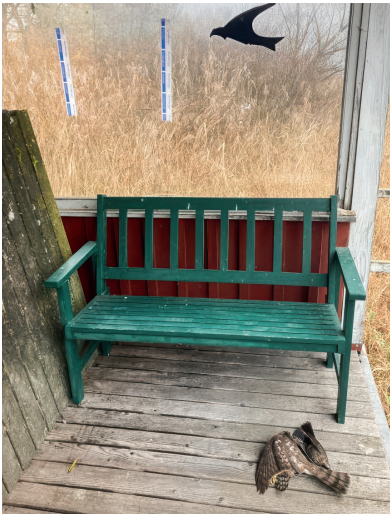
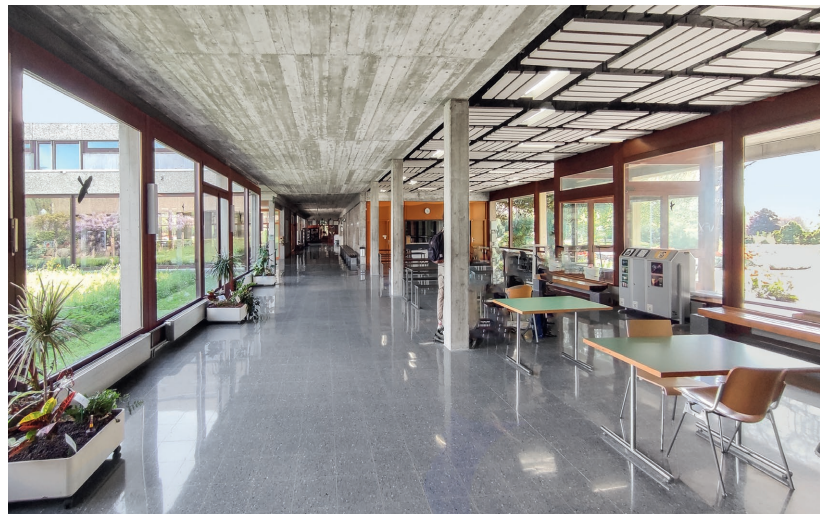
Abb. 2. Bei transparenten Windschutzwänden und bei freier Sicht durch Gebäude erkennen Vögel die Scheiben häufig nicht. Die in beiden Beispielen aufgeklebten Greifvogelsilhouetten zeigen keine abschreckende Wirkung und sind damit wirkungslos: Vögel kollidieren oft wenige Zentimeter daneben mit der Scheibe, wie beispielsweise der Sperber im Bild links. Fotos anonym (links) bzw. Nicolas Orliac (rechts; zur Wahrung des Persönlichkeitsrechts von im Original abgebildeten Personen bearbeitet).  
*Birds do not recognise the glass panes of transparent windbreaks or when there is a clear view through buildings. The bird of prey silhouettes present in both examples have no deterrent effect: birds often collide with the pane just a few centimetres away, as the Eurasian Sparrowhawk did in the picture on the left.*

ursachte Kollisionsrisiko erhöhen (Loss et al. 2019). Bei Durchsicht fliegen Vögel Lebensräume hinter einer Glasfläche an. Dabei erkennen sie transparentes Glas nicht als Hindernis und prallen auf die Scheibe (Abb. 2). Solche Kollisionen entstehen häufig bei verglasten Passerellen, freistehenden Glaswänden (z.B. als Windschutz) oder an transparenten Absturzsicherungen (Steiof 2022). Gehölze hinter transparenten Lärmschutzwänden erhöhen Vogelkollisionen um das Vierfache verglichen mit freistehenden Wänden (Schmid und Sierro 2000). Die Nähe zu attraktiven Lebensräumen erhöht also bei Spiegelung und Durchsicht das Kollisionsrisiko markant.
