Dommages dus aux pics

Situation

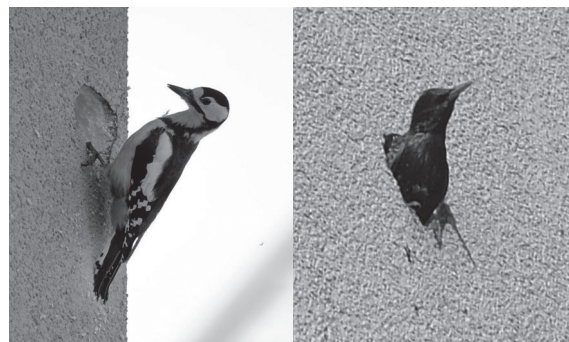
Fig. 1: Pic épeiche et son trou sur une façade à isolation extérieure (R. Oeschger)

Fig. 2: L'humidité pénètre par les trous de pics dans la façade et amoindrit son effet isolant. Refermez donc les trous le plus rapidement possible! Les réparations sont par contre taboues tant que les étourneaux ou d'autres oiseaux y élèvent leurs petits. Leurs nichées sont protégées par la loi!

Chaque année, 20 à 50 cas de dommages dus aux pics sur des façades sont signalés à BirdLife Suisse et à la Station ornithologique suisse, surtout dans les agglomérations du Plateau. Il s'agit toujours de façades munies de panneaux d'isolation en mousse rigide de polystyrène, d'un treillis d'armature et d'un crépi à grains plutôt grossiers (min. 2mm). La plupart des responsables sont des pics épeiches (fig. 1), très rarement des pics verts. Les oiseaux forent un ou plusieurs trous dans les façades, pouvant atteindre la taille d'un poing. Ces trous sont parfois réutilisés par d'autres espèces (fig. 2). Les angles des maisons semblent particulièrement touchés.

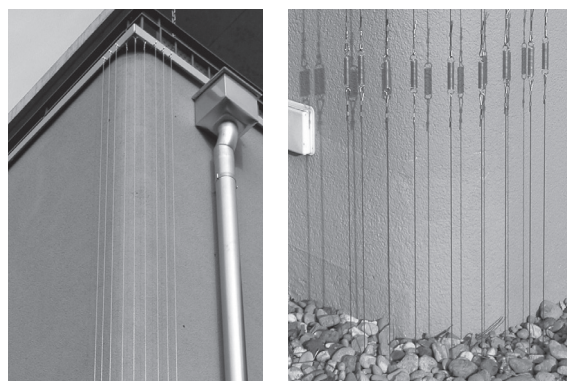
Fig. 3: Fils d'acier sur les parties de la façade menacées par les pics, et détails des éléments tendeurs (photos V. Döbelin).

Des fils d'acier verticaux (voir fig. 3), tendus aux endroits sensibles de la façade à env. 5-7 cm du crépi et à max. 8 cm les uns des autres, devraient aussi empêcher les pics de s'y poser, tout comme les systèmes de fils de fer tendus pour les façades végétalisées. Choisissez, au lieu du lierre et de la vigne vierge, des plantes grimpantes sur palissages et sans crampons, telles que la clématite blanche ou le chèvrefeuille des jardins.
